OB 11876 - Andelsboligforeningen AST - Anneberghus - Hovedinspektion Version 1

**Inspektion gennemført
hos:**
Andelsboligforeningen AST
- Anneberghus
Annebergvej
2700 Brønshøj

Skema:
Hovedinspektion

Inspektionsdato:
13. aug. 2024

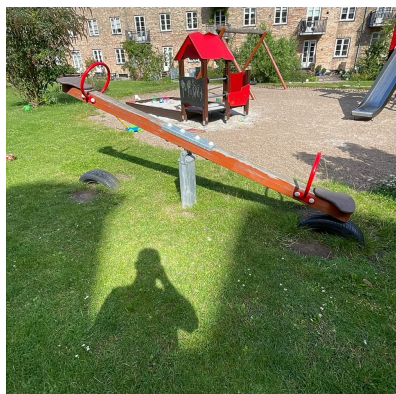
Foto nummer 2

Redskabsbillede > Vipper

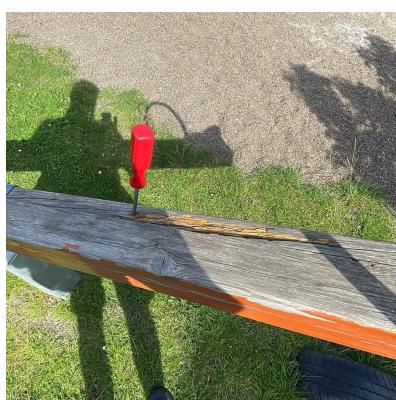
Foto nummer 3

Vedligeholdelse

4

Der er begyndende råd.

DS/EN 1176 del 7 pkt. 7.1 Rutinemæssig vedligeholdelse

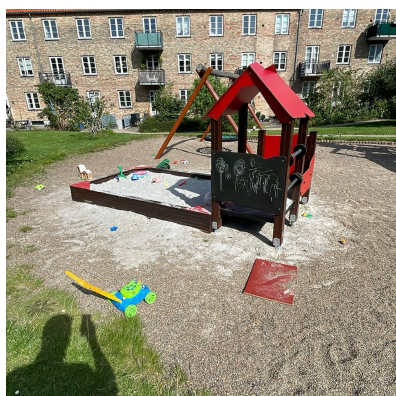
Foto nummer 4

Redskabsbillede > Del-1 Redskab

Der er ikke registreret afvigelser d.d.

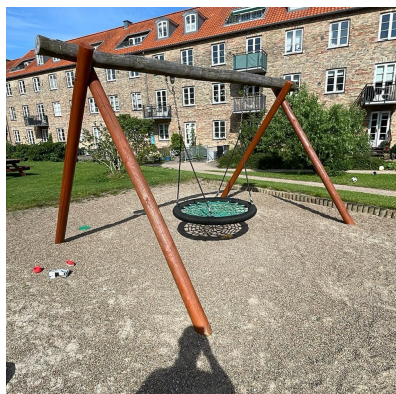
Foto nummer 5

Redskabsbillede > Gynger

Der er ikke registreret afvigelser d.d.

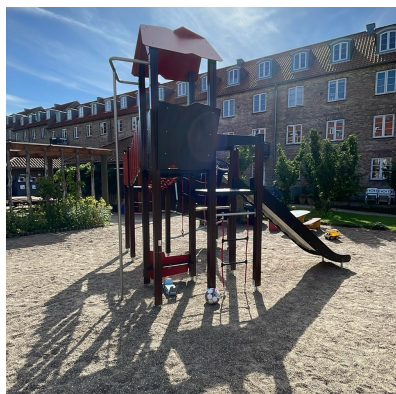
Foto nummer 6

Redskabsbillede > Rutschebaner

Der er ikke registreret afvigelser d.d.

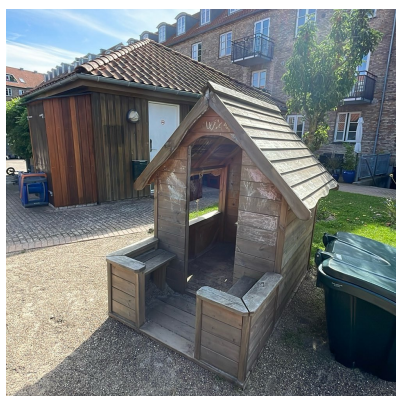
Foto nummer 7

Redskabsbillede > Del-1 Redskab

Der er ikke registreret afvigelser d.d.
