# OB 11876 - Andelsboligforeningen AST - Sandbygård - Hovedinspektion Version 1

**Inspektion gennemført hos:**  
Andelsboligforeningen AST  
- Sandbygård  
Sandbygårdsvej  
2700 Brønshøj

**Skema:**  
Hovedinspektion

**Inspektionsdato:**  
13. aug. 2024

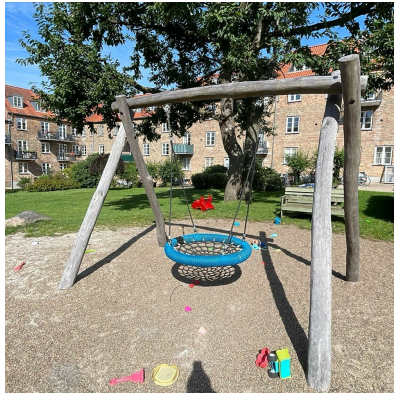
Foto nummer 2

Der er ikke registreret afvigelser d.d.

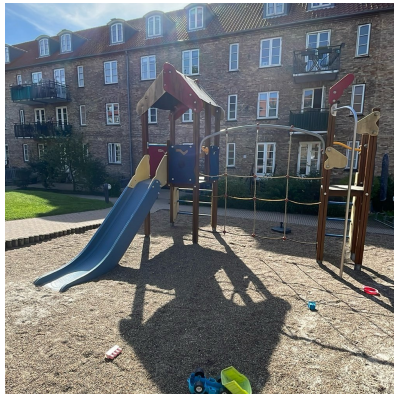
Foto nummer 3

Der er ikke registreret afvigelser d.d.

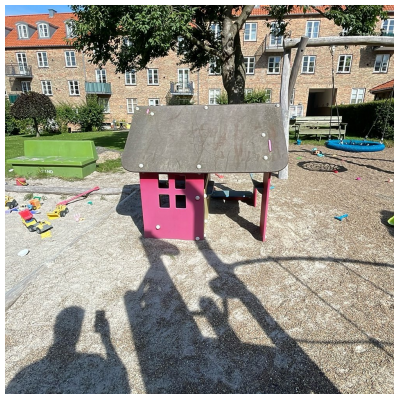
Foto nummer 4

Der er ikke registreret afvigelser d.d.

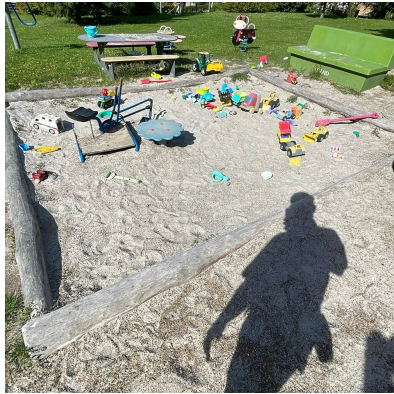
Foto nummer 5

Der er ikke registreret afvigelser d.d.

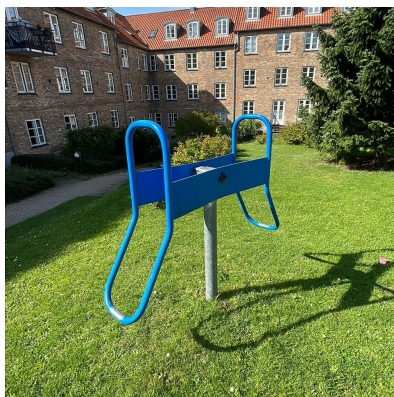
Foto nummer 6

Der er ikke registreret afvigelser d.d.

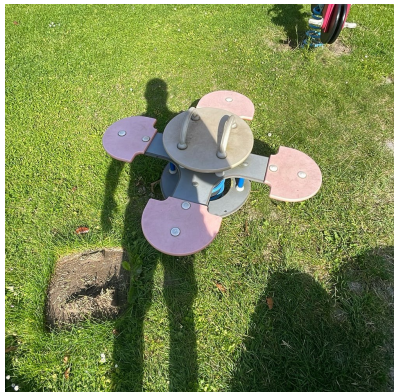
Foto nummer 7

Der er ikke registreret afvigelser d.d.

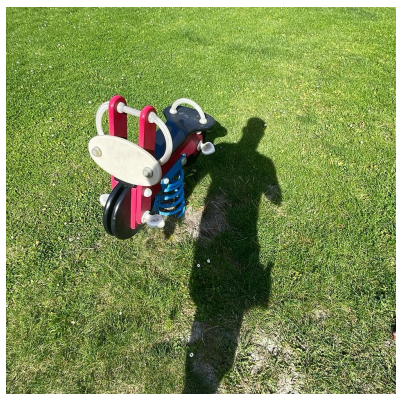
Foto nummer 8

Der er ikke registreret afvigelser d.d.
